# ODBORNÝ POSUDEK

ke stávajícímu stavu vstupů z ulice Jablonecká do objektů č. p. 698 - 711 na pozemcích parc.č.  
1264, 1265, 1266, 1267, 1268, 1269, 1270, 1271, 1272, 1273, 1274, 1275, 1276, 1277,  
vše v k.ú. Prosek, obec Praha

## PŘÍLOHA Č.1 – FOTODOKUMENTACE z 28.3.2021

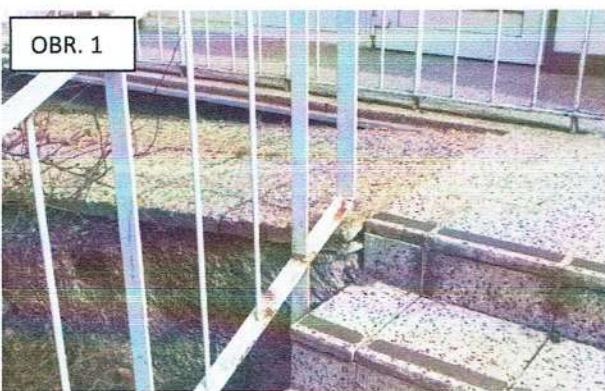
#### **• Dlažba - stav a provedení ... (OBR. 1, 2 a 3)**

Stávající dlažba je ve špatném stavu, zejména na rampách, místa je oddělená od podkladu a je v pohybu. Při používání hrozí nebezpečí pádu osob. Dlažba z vymývaných oblázků je kluzká a hůře se udržuje.

Stávající dlažba na schodištích a podestách - celkem byly shledány dvě různá provedení. První provedení je z relativně kluzké dlažby nevhodné pro použití na schodiště bez dodatečných úprav. Druhé provedení je lepší, dlažba je již včetně protiskluzné úpravy povrchu, toto provedení se však nachází pouze u dvou vstupů.

V minulosti byla protiskluznost řešena nalepením zdrsňujících proužků na stupně, ty jsou však dnes již převážně degradované.

#### • Zábradlí – stav, provedení a absence...(OBR. 1, 15 a 16)

Použité tyčové zábradlí je sice vandalům celkem odolné, nicméně je již ve špatném stavu, který je patrný z fotografií. Zábradlí vykazuje stopy koroze, zejména v místech kotvení do podezdívek, ve spojích a místech, které jsou nejvíce v kontaktu s vlhkostí (kde se drží v zimě sníh, nebo stýká voda a vypařuje se). Zábradlí je pouze zábranou, horní rám nemá madlo, je ukončen pouze pásovou.

Na jednom ze vstupů (dům č.o. 16) bylo nalezeno zábradlí vylomené, které je nebezpečné. Zábradlí také nesplňuje normové parametry. Na některých místech je např. podél schodiště zkrácení viz např. dům č.o. 16.

Stávající zábradlí je v rozporu, doporučujeme lokální opravu poškozených částí a následnou výměnu.

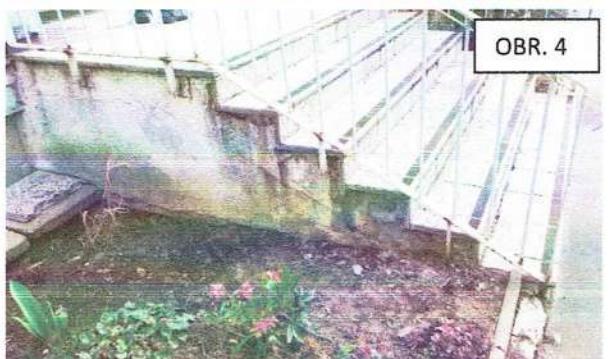
#### **• Podezdívky - stav ... (OBR. 4, OBR. 5, 6, 7 a 8)**

Podezdívky schodišť a ramp jsou ze zdiva různého materiálu. Nejčastěji z cihel plných pálených CP, ale jsou zde použity také děrované keramické cihly typu CDm, u některých ramp jsou použity také betonové tvarovky. Podezdívky nejsou rozsáhlé, jedná se o výplň mezi nosnou deskou ramp nebo schodiště a základem.

Vzhledem ke skutečnosti, že nebyly nalezeny statické trhliny ne styku ramp s podestou a schodiště s podestou, lze předpokládat, že založení je dostatečně únosné.

Nalezené trhliny mohou být od historického sednutí základů v minulosti. Aktivní – pohybové trhliny nebyly vizuální prohlídkou spatřeny, ale nelze je vyloučit.

Problém podezdívek a lokálních trhlin je degradace materiálu povětrností, zejména zatékáním a mrazem.

#### • Schodiště – provedení a zabezpečení...(OBR. 4, 5, 15 a 16)

Při místním šetření bylo shledáno, že schodiště jsou ve stavu téměř nebezpečném. Kromě 2 vstupů je dlažba kluzká a dodatečná protiskluzná úprava u okrajů stupňů je již dost opotřebovaná. Na některých stupních – u vyměněné dlažby protiskluzná úprava chybí. V některých místech je uvolněná dlažba a v neposlední řadě několik schodišť má špatně rozvržené výšky jednotlivých stupňů, kdy první nástupní stupeň má jinou výšku než ostatní stupně ve schodišťovém rameni. U některých schodišť jsou odpadnuté podstupnice, terén při nástupu na první stupeň je nerovný – propadlý. Zábradlí někde chybí, v jednom případě je vylomené.

Vzhledem k délce procesu rekonstrukce, doporučuji kontrolu a lokální vyspravení.

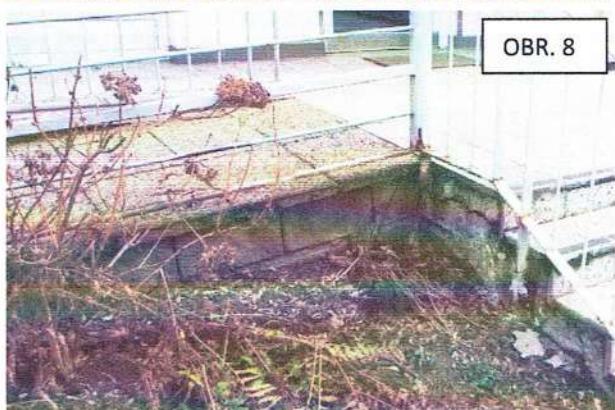
● Zábradlí – provedení a zabezpečení...(OBR. 1, 4, 5, 8, 13, 14, 15 a 16)

Zábradlí na rampě je v rozporu s ČSN 74 3305 Ochranná zábradlí a ČSN 73 4130 Schodiště a šikmé rampy. Při místním šetření shledány rozpory s příslušnými technickými normami a také v rozporu s Pražskými stavebními předpisy. Zábradlí musí být opatřeno madly. Provedení zábradlí je předepsáno v ČSN a v příslušných vyhláškách:

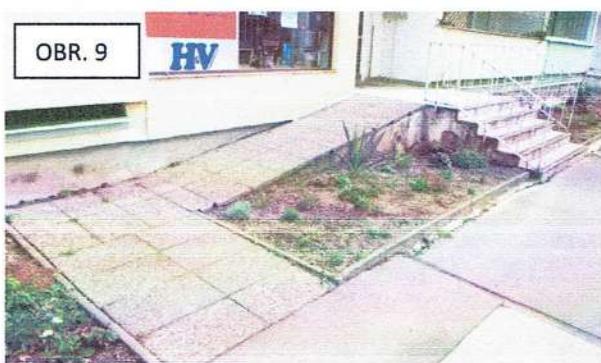
OBR. 9

#### • Rampa – provedení a zabezpečení...(OBR. 9, 10, 11, 12, 13 a 14)

Po stavební a technické stránce jsou zde patrné vady a poruchy v již zmíněné uvolněné dlažbě, poškozených podezdívkách.

Zásadní je nesprávně použitá dlažba, chybí zábradlí, nesprávné napojení dlažby na chodník.

Některé rampy lze hodnotit jako velmi nebezpečné, díky výškovému převýšení a absenci zábradlí. Několik málo ramp je na rozdíl od většiny vybaveno zábradlím, alespoň částečným, které sice nesplňuje požadavky vyhlášky ani ČSN na zábradlí, nicméně, není alespoň tak nebezpečná, jako většina ramp bez zábradlí.

Rampy pro zabezpečení přístupu osobám s omezenou schopností orientace a pohybu jsou provedeny v rozporu s platnou legislativou, která předepisuje parametry bezbariérových ramp. Požadavky na rampy resp. bezbariérové úpravy pro přístup osob s omezenou schopností orientace a pohybu jsou předepsány ve vyhlášce č. 398/2009 Sb. a dále jsou upravovány také technickými normami s ČSN 74 3305 Ochranná zábradlí a ČSN 73 4130 Schodiště a šikmé rampy.

Rampy jsou v provedení – nebezpečné! Doporučuji zabezpečení.

Doporučujeme vyhodnotit jednotlivé vstupy. Vyhodnotit, které jsou v současné době nevyužívány osobami s omezeným pohybu a orientace. Takové vstupy - rampy zakázat používat – zahradit, v domech, kde je nezbytné je používat, instalovat provizorní, ale bezpečné zábradlí, popř. upravit provoz jiným vstupem.
