STATICKÝ POSUDEK PANELOVÉ STŘECHY

JABLONECKÁ 704/22 PRAHA – PROSEK 190 00

Datum vypracování: 06. 2017

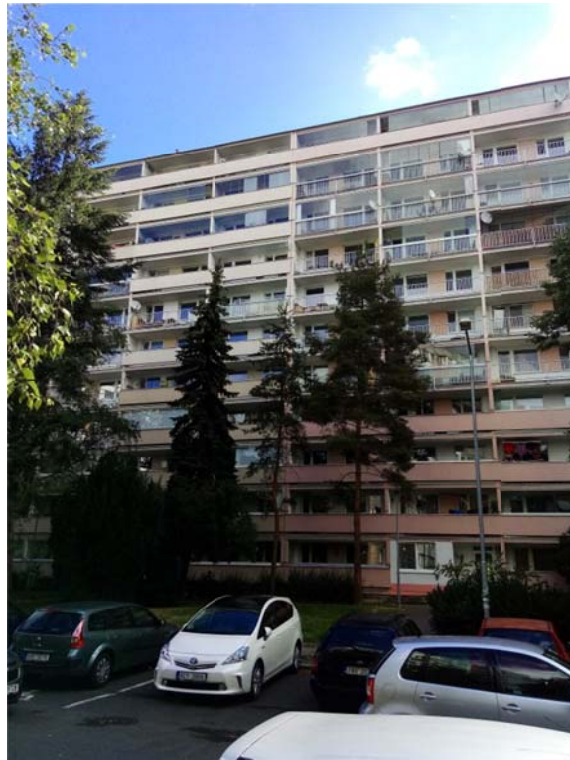
Pohled nad budovu

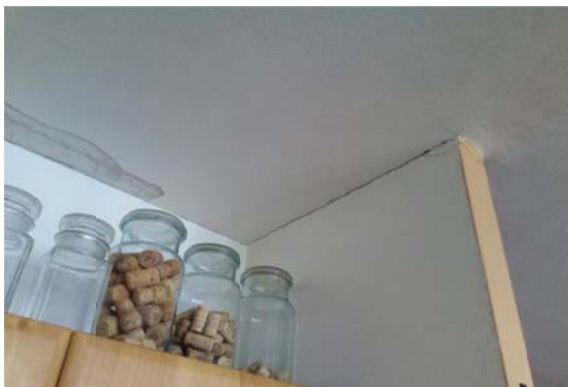
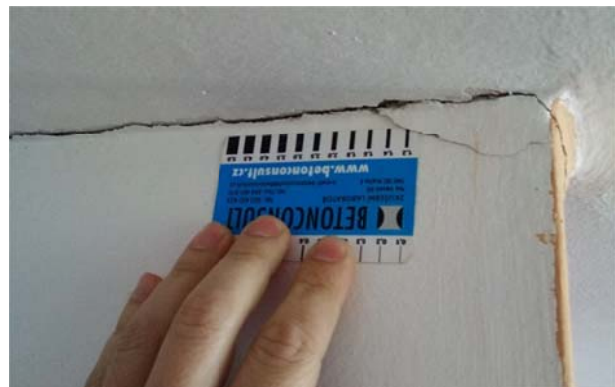
Při průzkumu bytových jednotek v posledním podlaží byly nalezeny trhliny v místě napojení stropní konstrukce. Dále byly nalezeny i trhliny v místě spojů svislých panelů a napojení lodžie. Velikost trhlin byla proměnlivá a to v rozmezí od 0,1 – 0,9 mm.

Příčinou vzniku trhlin je celkové odtížení stávající nosné konstrukce střechy což v kombinaci s působením větru vytváří negativní průhyb.

Vzhledem k délce působení původního zatížení došlo k částečnému dotvarování střešních panelů, které přilehly na vnitřní nenosné konstrukce – příčky. Dotvarování betonových nastává vždy a je spojen s délkou působení zatížení. Odtížením stávající skladby došlo k okamžitému odlehčení vodorovné konstrukce a tudíž k zápornému průhybu. Tímto průhybem došlo k odtržení od vnitřních příček.

Trhliny v místě kuchyně, a) širší vztah, b) detail

Doporučuji částečné přetížení nové skladby konstrukce, aby nedocházelo k následným negativním průhybům. Zatížení by mělo být max. do 50% původní váhy konstrukce.

Zamýšlené stavební práce by neměly ohrozit celkovou statiku a stabilitu budovy. Vzhledem ke stáří budovy a kumulaci poruch v jejím životním cyklu doporučuji sledování rozvoje trhlin min. jeden až dva měsíce po skončení veškerých stavebních prací. V případě, že budou trhliny stále aktivní, bude nutné provést odpovídající statické opatření.

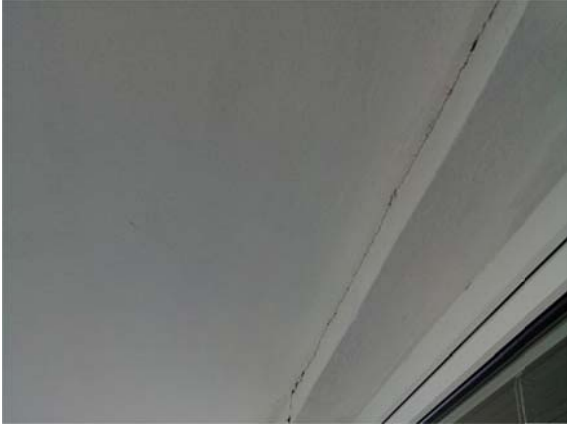
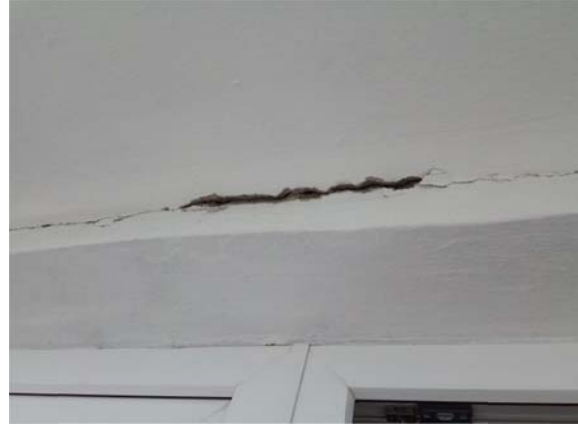
Celkovým odtížením mohlo dojít k porušení několika styků, zvláště pak u obvodových panelů. Trhliny vyskytující se při obvodovém plášti mohly být způsobeny už před započítáním prací a to vlivem špatného provedení při realizaci stavby, zatékáním do spár a vlivem zmrazovacích cyklů došlo k narušení spojů, koroze výztuže apod. Odtížení poté vyvolalo posun ve spojích, což se projevilo trhlinami.

Poruchy lodžii jsou specifickou skupinou a nelze v současném stavu konstatovat, zda je příčinou právě probíhající stavební práce nebo je zdroj poruchy na straně původní projektové dokumentace, způsobu provádění bytového domu či vlivem degradace nebo jiný blíže nespecifikovaný zdroj.

Trhliny v místě obvodového panelu a lodžide, a) širší vztah, b) detail

Po dokončení stavebních úprav je nutné provést sádrové terče, jakožto indikátory zda dochází k posunům mezi dílčími panely.

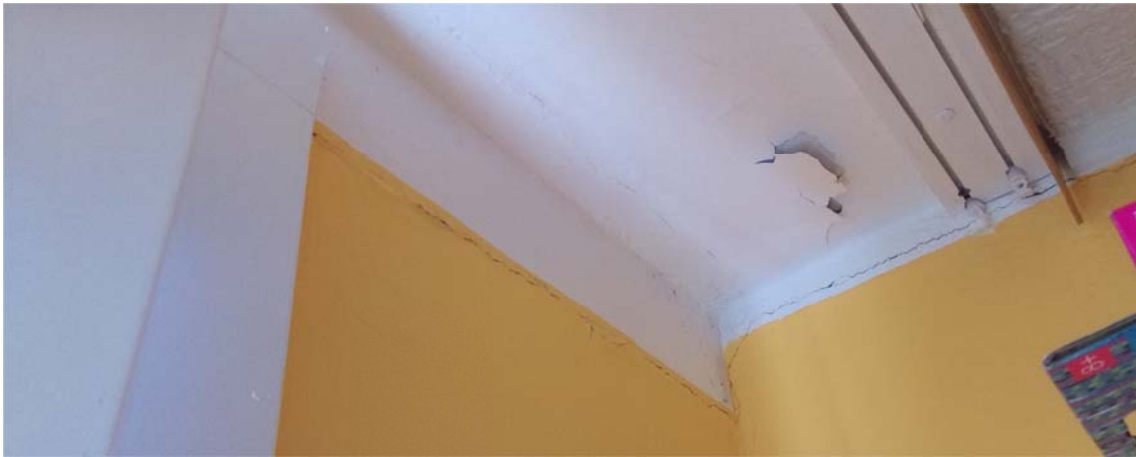
Trhliny v místě obvodového panelu
